## PROCES VERBAL DE DESCRIPTION

DOSSIER n° 12314688

L'AN DEUX MILLE VINGT TROIS et LE VINGT SEPTEMBRE de 14h à 15h45

Ce jour vingt septembre 2023, je suis transporté au 1 ter rue Norvins 75018 PARIS, où étant, à 14 heures 00, j'ai constaté ce qui suit :

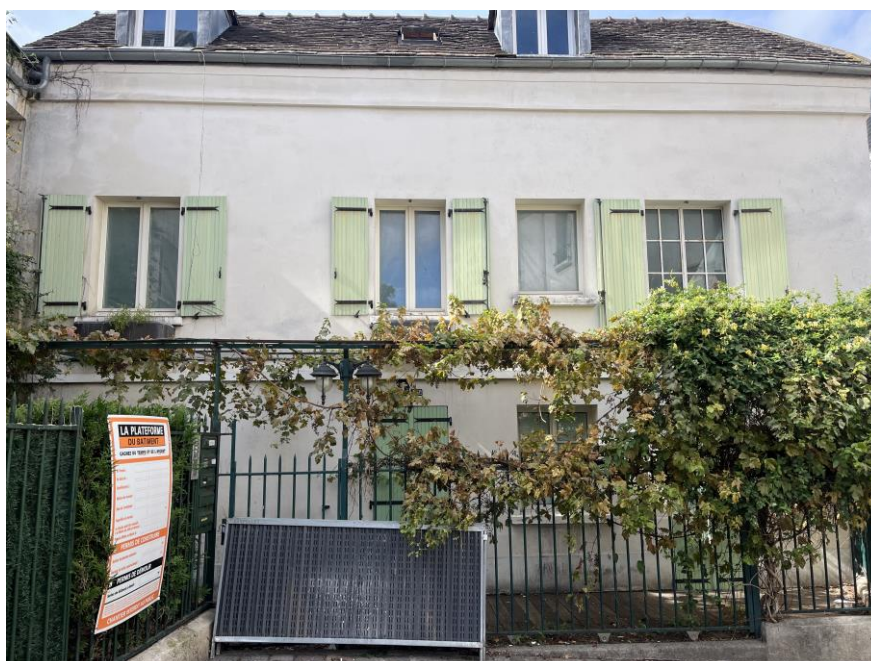
Au 1 ter se trouve un bâtiment de deux étages élevés au-dessus d'un rez-de-chaussée.

La façade est enduite, blanche en bon état.

La couverture en ardoises est ancienne.

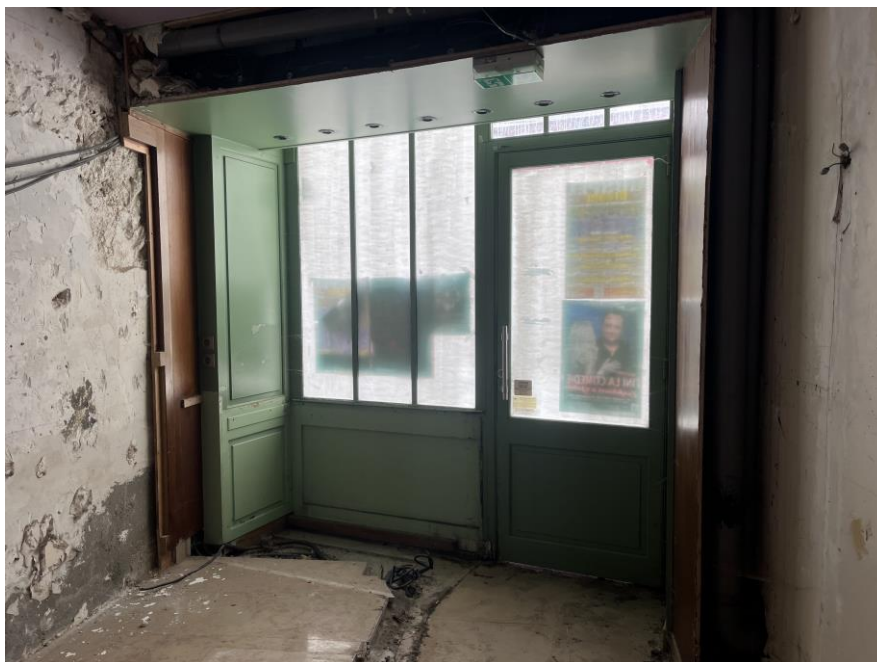
### **Première pièce**

Il s'agit d'une pièce d'un seul tenant.

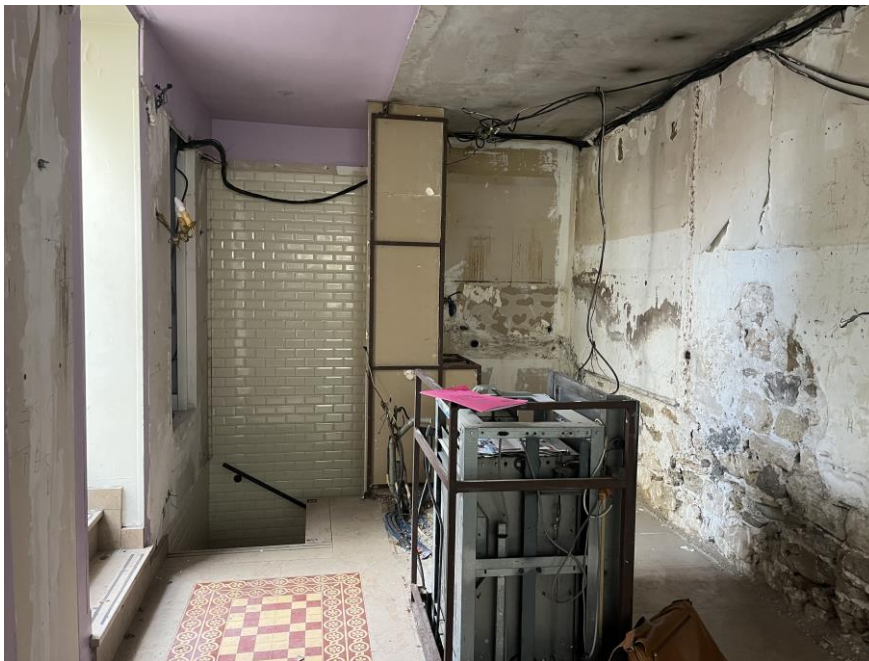
Le sol est constitué d'un dallage, avec un petit décaissement du sol, le sol étant rehaussé sur la droite.

Des spectres d'éléments déposés type comptoir et banque réfrigérée sont visibles au sol.

Les murs ont été mis à nu, s'agissant des doublages notamment sur la droite et pour partie du plafond, ainsi que sur la gauche.

Divers câblages pendent et sont en attente.

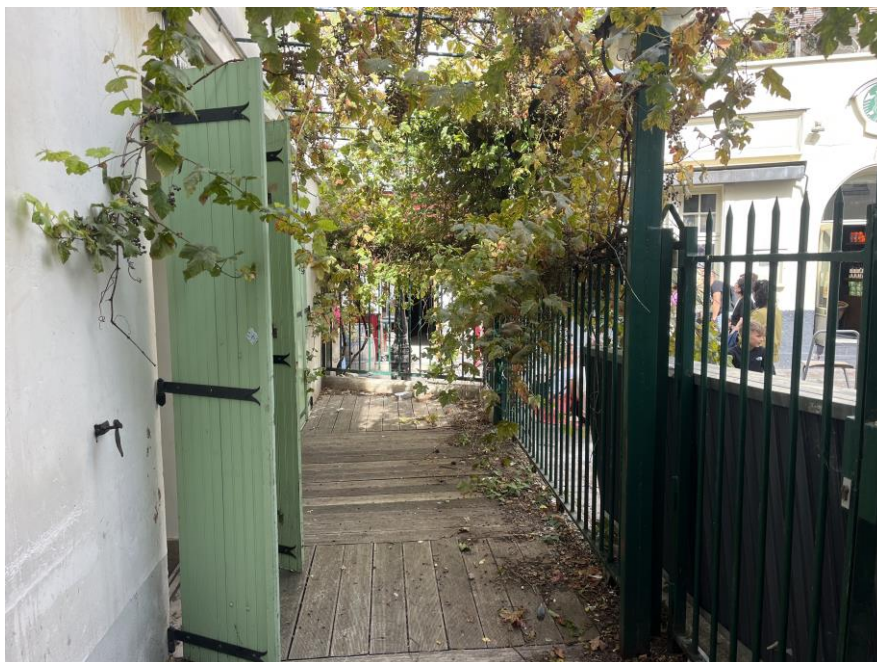
Un petit emmarchement sur la gauche de trois marches donne accès à la terrasse orientée vers la place du Tertre, avec volet extérieur muni de trois barres de renfort intérieures.

Un vitrage fixe est présent dans un petit renforcement avec extincteur sur sa gauche, puis un deuxième emmarchement donne toujours accès à la terrasse extérieure avec volet extérieur.

Un monte-charge ressort au niveau du sol au droit de ce deuxième accès vers la terrasse. Je relève des arrivées d'eau et évacuations d'eau en PVC au sol, diverses traces d'éléments déposés.

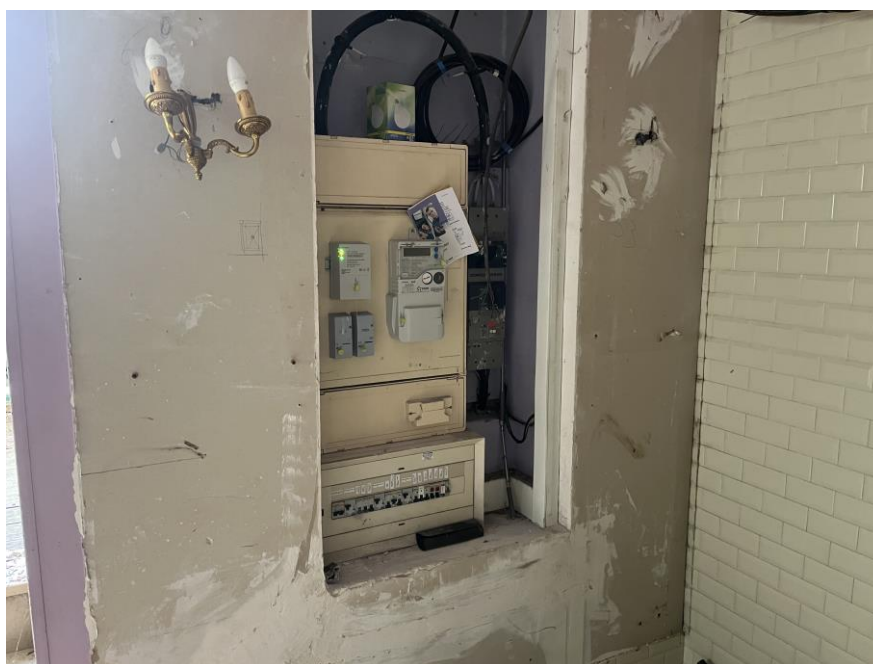
Sur la gauche de l'escalier, dans un renforcement, se trouvent un compteur électrique, un tableau de fusibles, divers appareillages électriques.

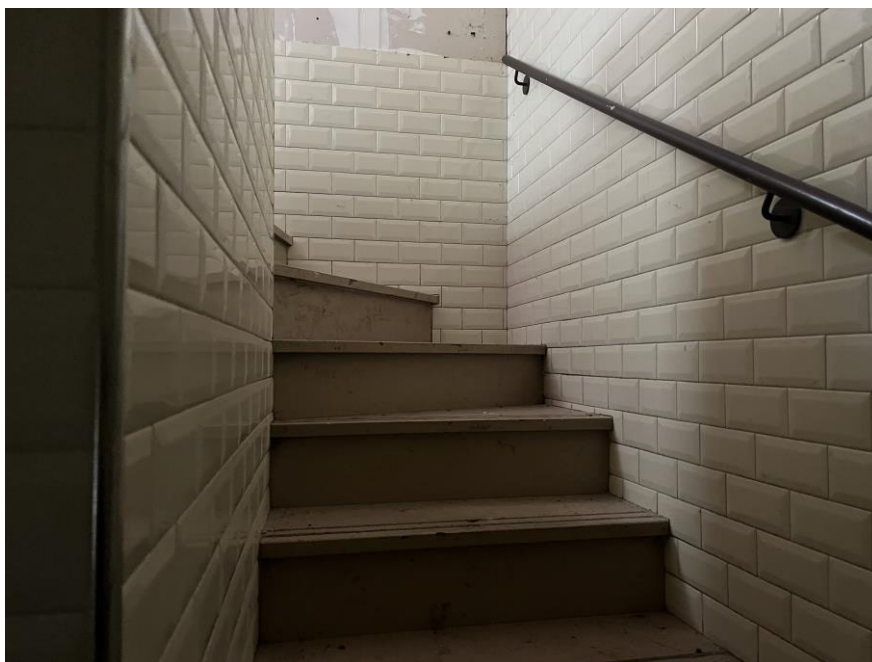
### **Escalier descendant**

L'embranchement est en pierres claires avec astragales antidérapantes.

Les murs sont entièrement carrelés avec des spectres d'éléments déposés, des fils électriques à nu visibles par endroits.

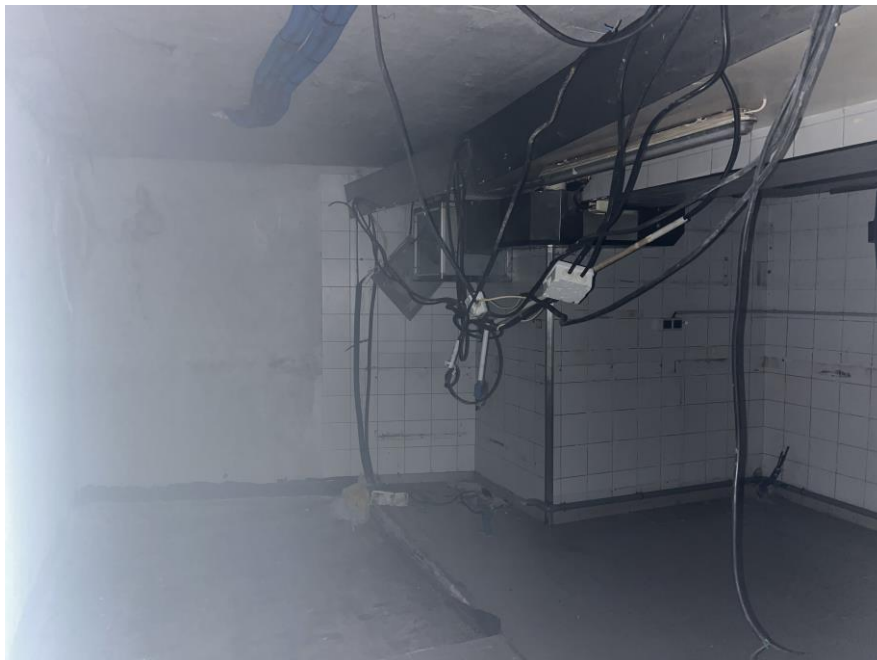
### **Ancien laboratoire**

Le sol est carrelé pour partie.

Les murs sont partiellement carrelés et à nu en certains endroits.

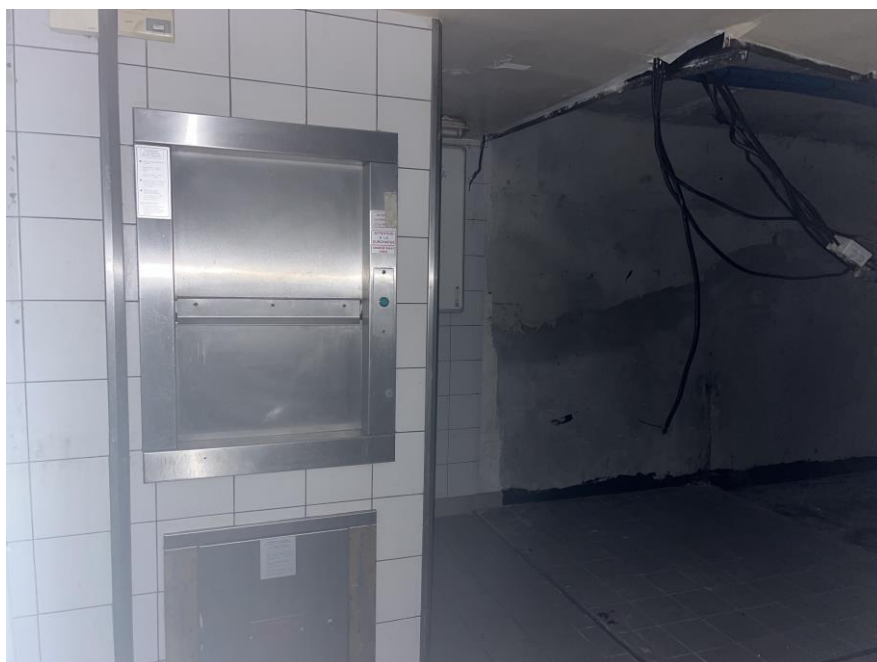
De nombreux câbles pendent avec boîtiers de dérivation.

Divers conduits sont également visibles, ainsi qu'un monte-charge.

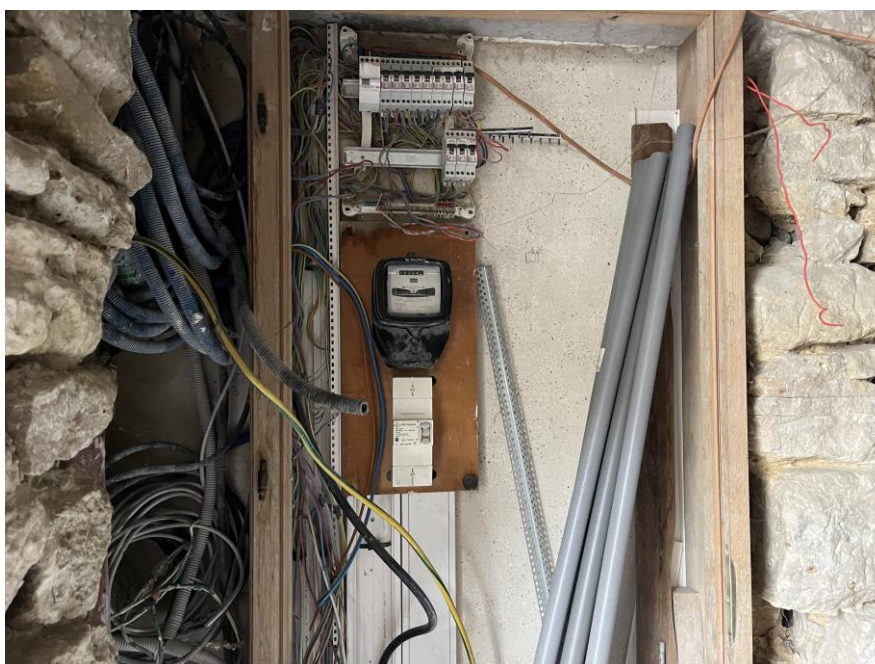
### **Sas d'entrée**

Les murs sont en pierres.

Présence d'un compteur électrique sur la gauche, d'un disjoncteur différentiel 500 milliampères, d'un tableau de fusibles dont le cache a été déposé.

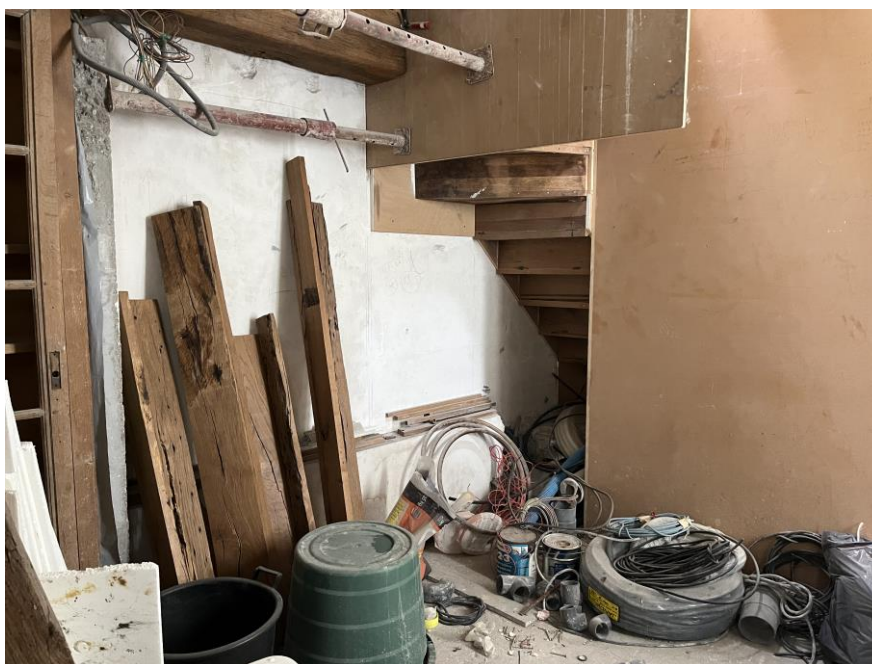
#### **Premier espace - future cuisine**

Des matériaux de chantier sont entreposés dans l'espace notant des planches, des outils, des câbles, des pots de peinture, des seaux.

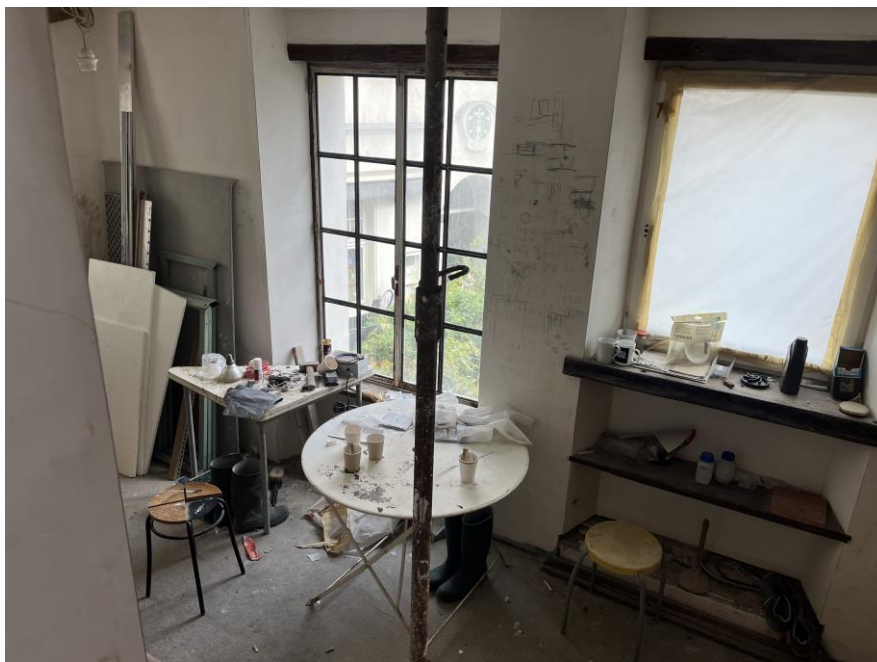
#### **Deuxième pièce**

Le sol est brut de béton, à l'instar de l'espace précédent et de l'entrée.

Les murs sont bruts pour certains, doublés pour d'autres et en attente de peinture.

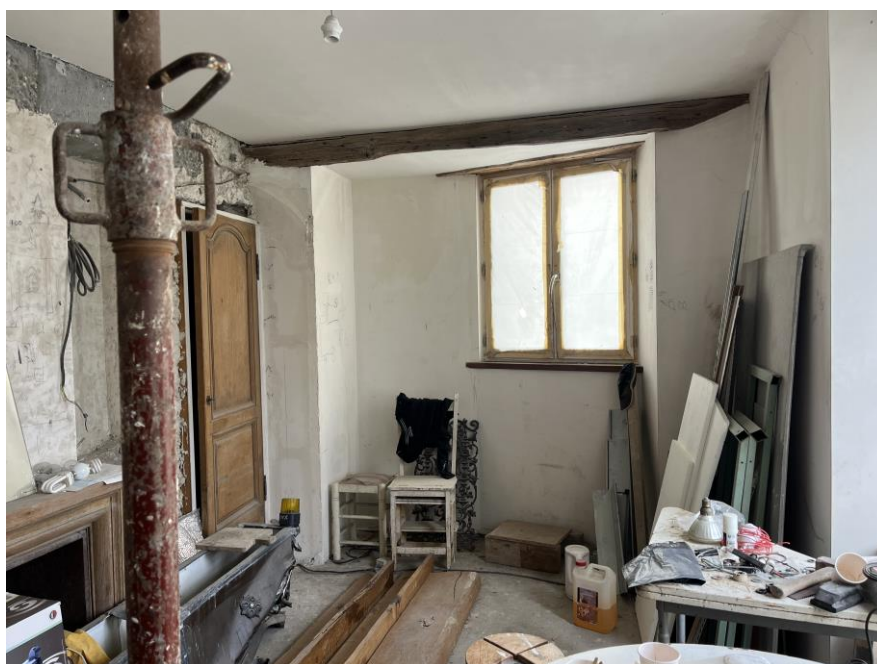
Je relève que l'escalier n'est pas achevé, des doublages ont été posés au sein des murs.

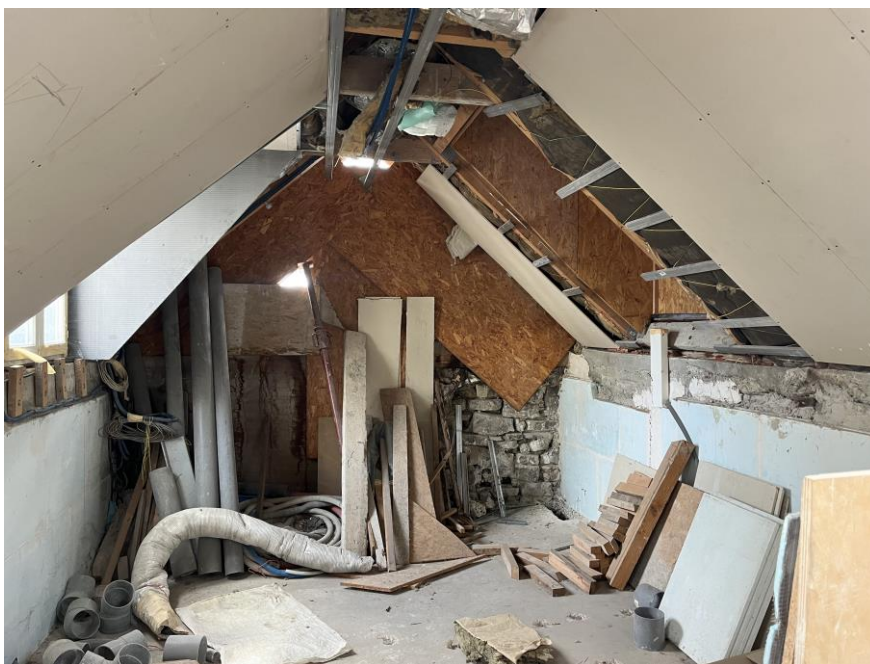
#### 4. DEUXIEME ET DERNIER ETAGE

J'accède à un espace tout en longueur d'un seul et même tenant, sous combles, relevant que des travaux de doublage ont été partiellement effectués.

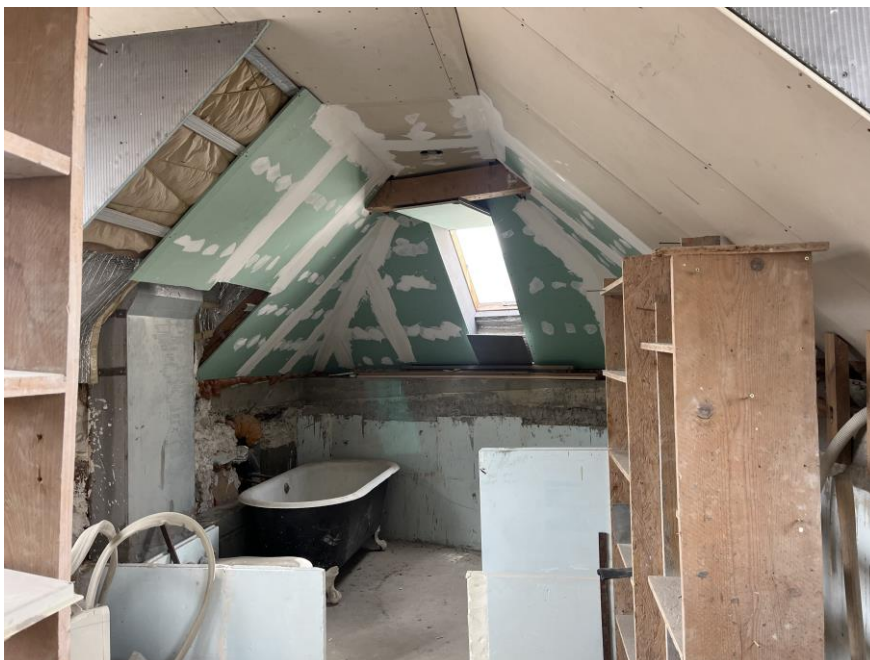
Je relève des plaques hydrofuges tout au fond, côté rue Norvins, une baignoire et un bidet sont visibles à cet endroit.

Le fond du local, à l'opposé de la future partie salle de bains, n'est ni hors d'air, ni hors d'eau. Des éléments d'isolant sont à nu et deux jours sont notamment visibles.

L'ensemble est à l'état de chantier, inoccupé et inhabitable en l'état.

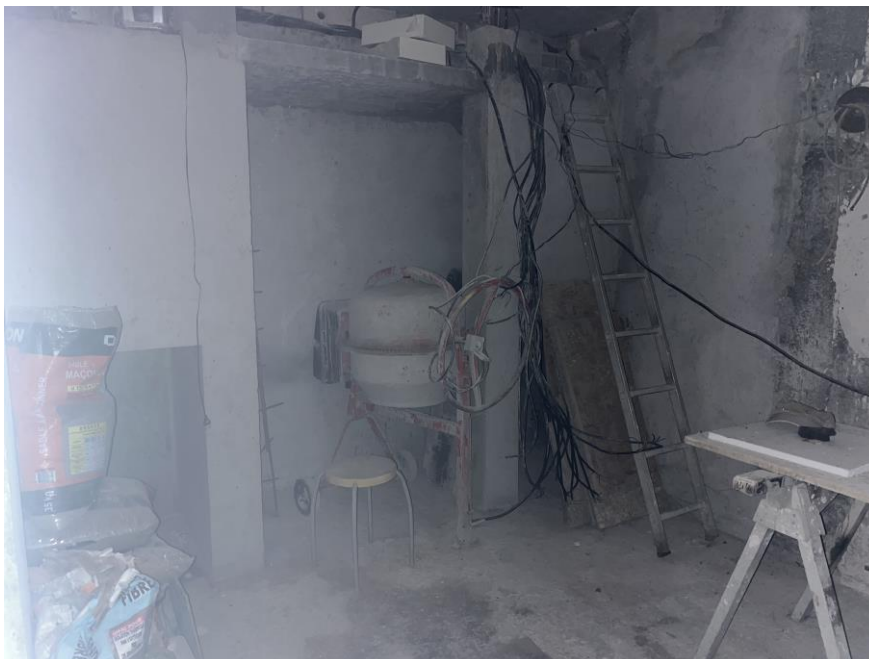
## 5. PREMIER NIVEAU DE SOUS-SOL

Les murs sont bruts de béton.

Les espaces sont à l'état de chantier avec notamment une bétonneuse, un établi et je relève la présence d'un bassin brut de béton.
