## PROCES VERBAL DESCRIPTIF

Constat n°312975

aux fins de vente des lots N°8, 15, 18 et 24 dépendant de l'immeuble édifié en 1910, situé **221 avenue Daumesnil et 2 rue Sidi Brahim à PARIS 12<sup>ème</sup>**, cadastré :

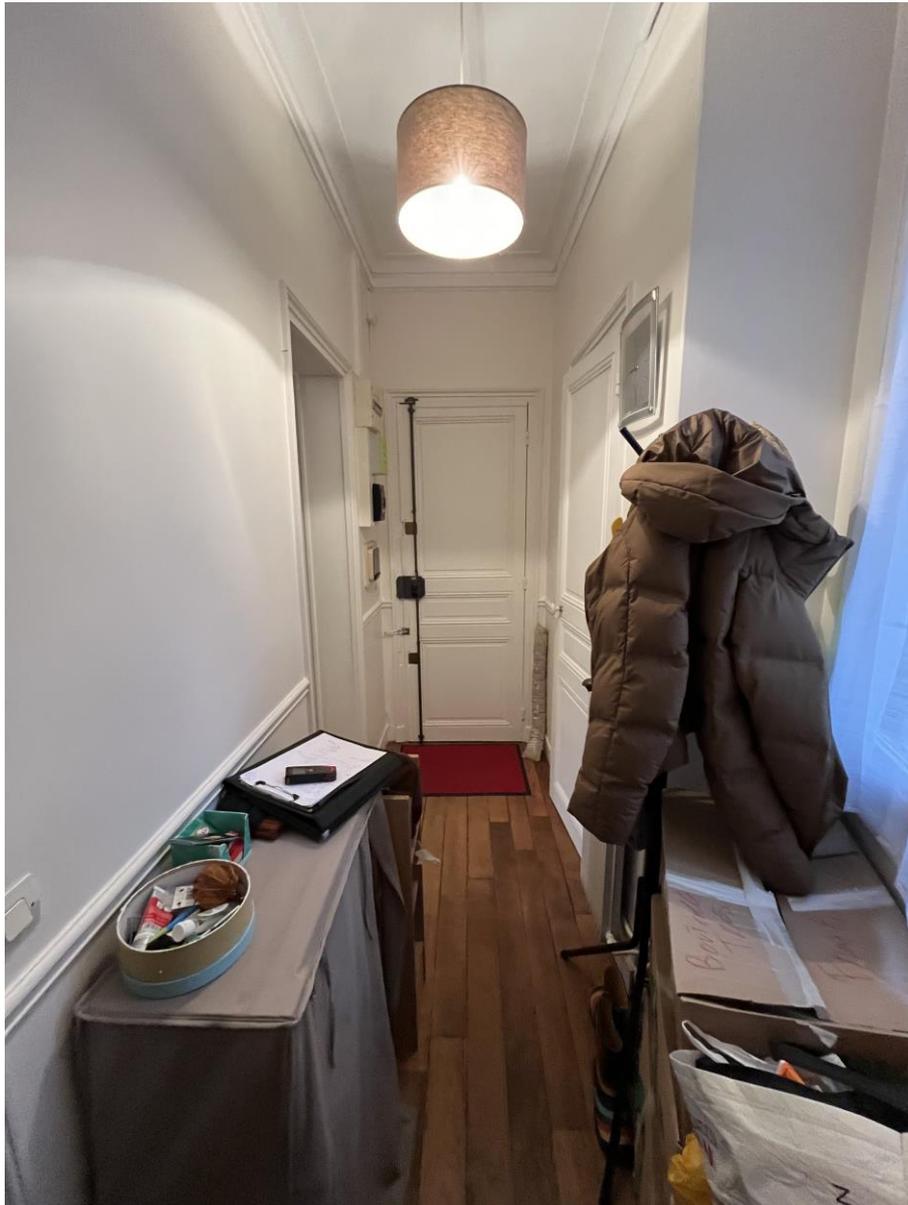
### **Circulation formant l'entrée :**

Les sols sont revêtus d'un parquet à l'anglaise en chêne en bon état et de belle facture.

Les plinthes, les murs, les corniches et le plafond sont revêtus de peintures de couleur blanche en bon état de propreté et d'aspect récent.

- Une fenêtre permet l'éclairage naturel de cet espace. Elle est équipée d'un simple vitrage et est en bon état.
- Un point lumineux au plafond.
- Un radiateur en tôle permet de chauffer cet espace.

- A droite juste après la porte d'accès, le visiophone, le tableau électrique général, le compteur et le disjoncteur.
- L'interrupteur et les prises électriques sont en bon état visuellement.

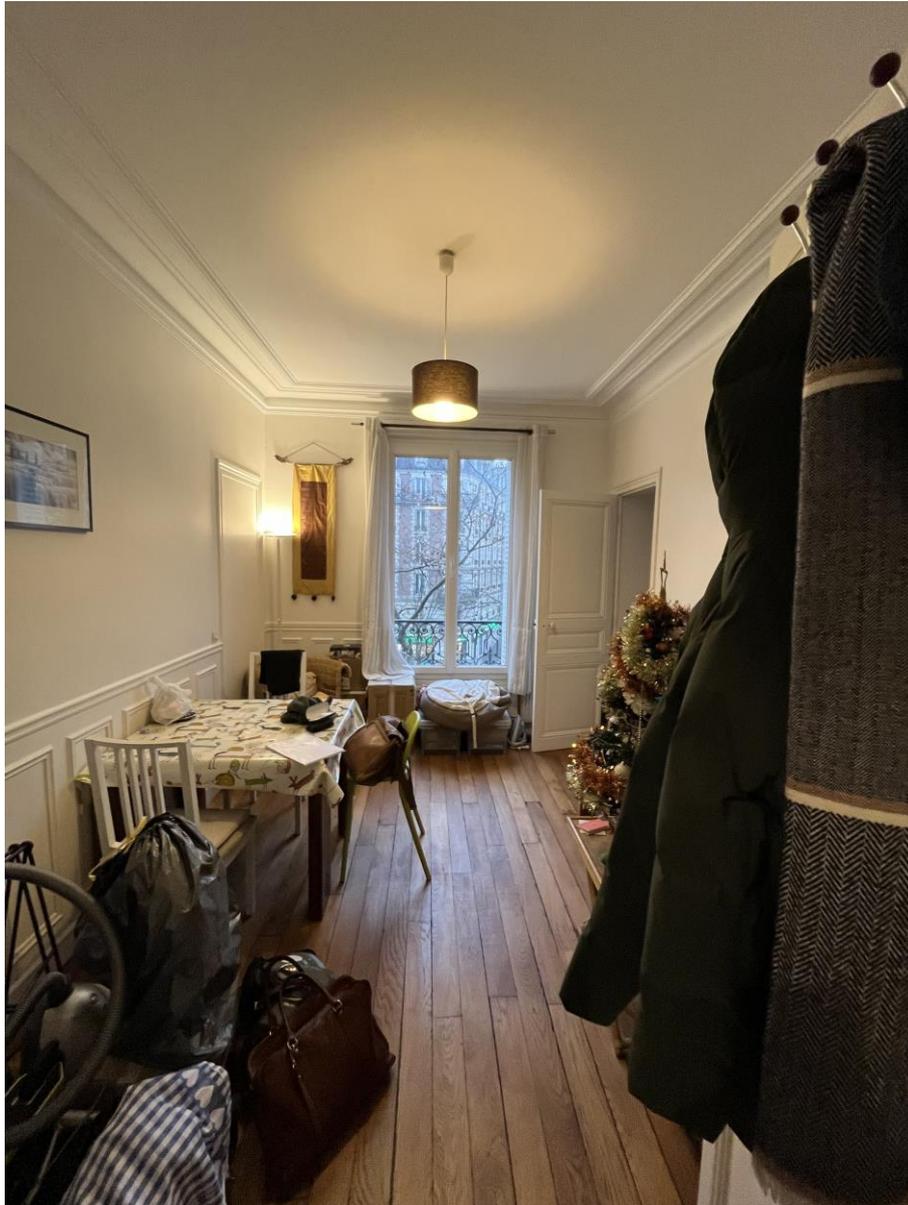
### **Immédiatement à droite, le séjour :**

On y accède par une porte isoplane en bois équipée d'un jeu de poignées olive en porcelaine blanche. Les portes sont revêtues de peintures de couleur blanche en très bon état de propreté.

Les sol sont revêtus d'un parquet à lames à l'anglaise ancien de belle facture présentant quelques réparations avec de la pate à bois. Il est en bon état de structure générale.

Les plinthes, les murs, les corniches et le plafond sont revêtus de peintures d'aspect récent et de belle facture.

- Une fenêtre de facture moderne avec châssis en PVC à double vitrage permet l'éclairage naturel de cette pièce et ouvre sur la contre-allée de l'avenue Daumesnil.
- A l'extérieur, des volets métalliques à lamelles sont en bon état.
- Un radiateur en tôle permet de chauffer cette pièce.
- Les prises électriques et les interrupteurs sont visuellement en bon état.

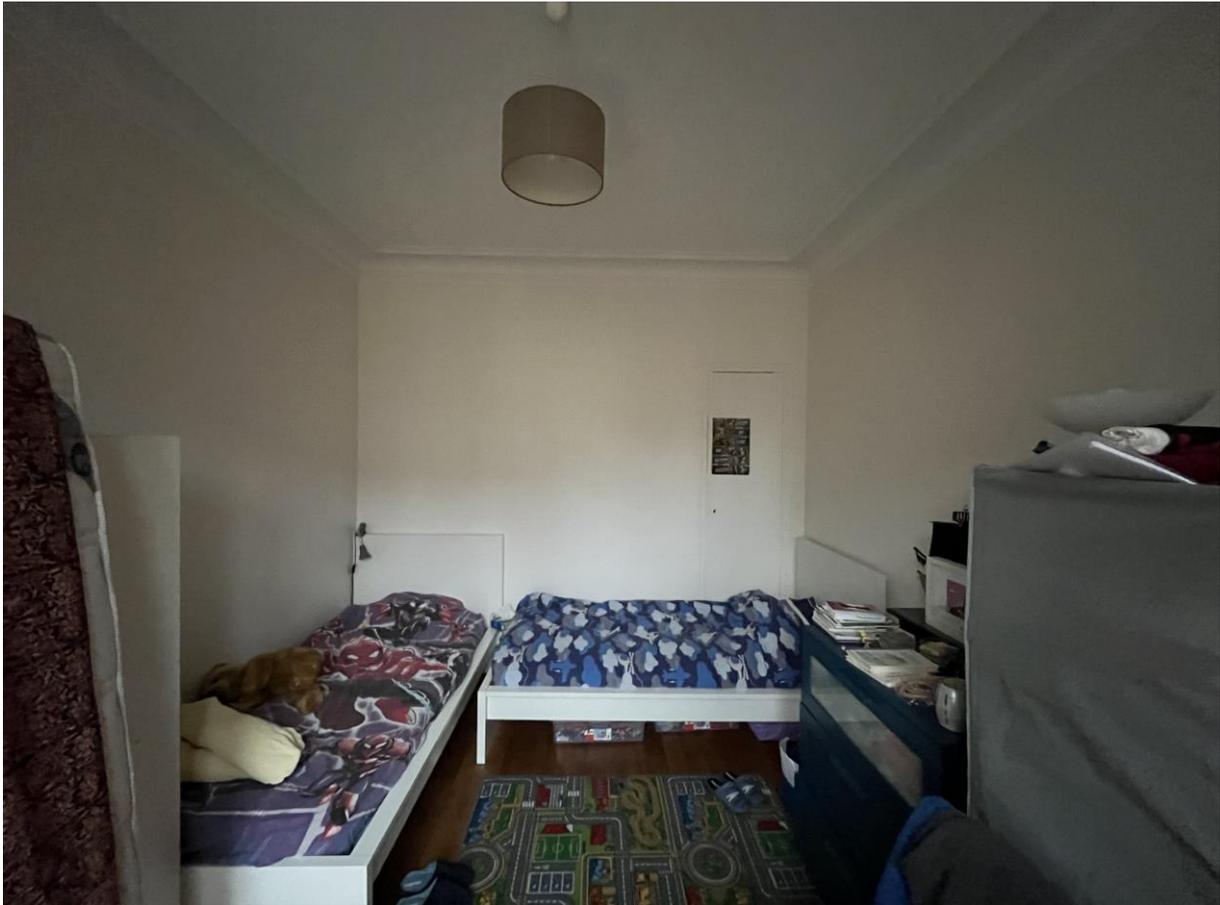
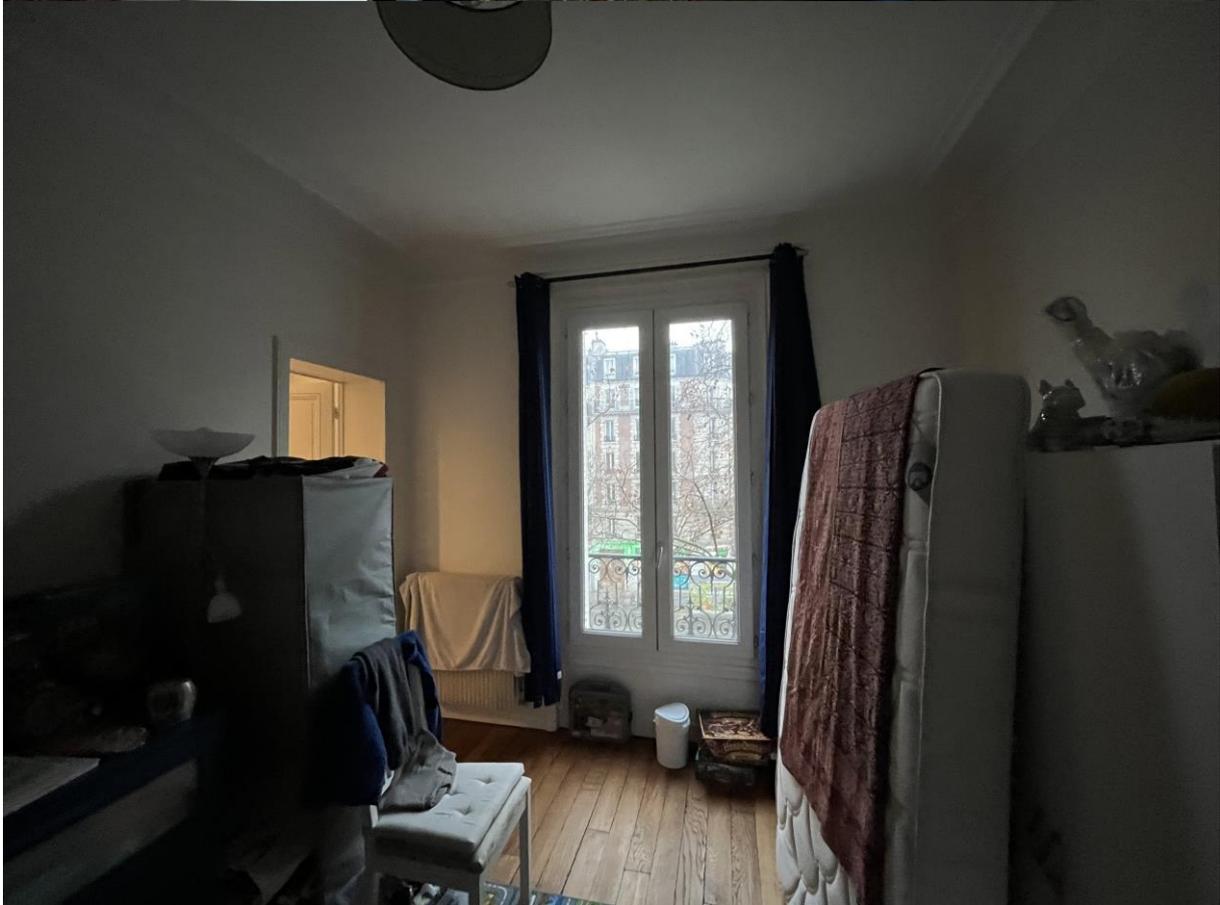
**En enfilade vers la droite, la chambre d'enfant :**

On y accède par une porte à panneau en bois équipée d'un jeu de poignées olive en porcelaine blanche. Le panneau de porte est revêtu de peintures en très bon état de propreté.

Les sols sont revêtus d'un parquet à l'anglaise en chêne de belle facture et en bon état de structure.

Les plinthes, les murs, les corniches et le plafond sont revêtus de peintures en bon état général.

- Une fenêtre à double battant avec châssis en PVC et double vitrage.
- A l'extérieur, des volets métalliques à lamelles.
- Un radiateur en tôle qui permet de chauffer cette pièce.

- Les prises électriques et les interrupteurs sont en bon état visuellement.

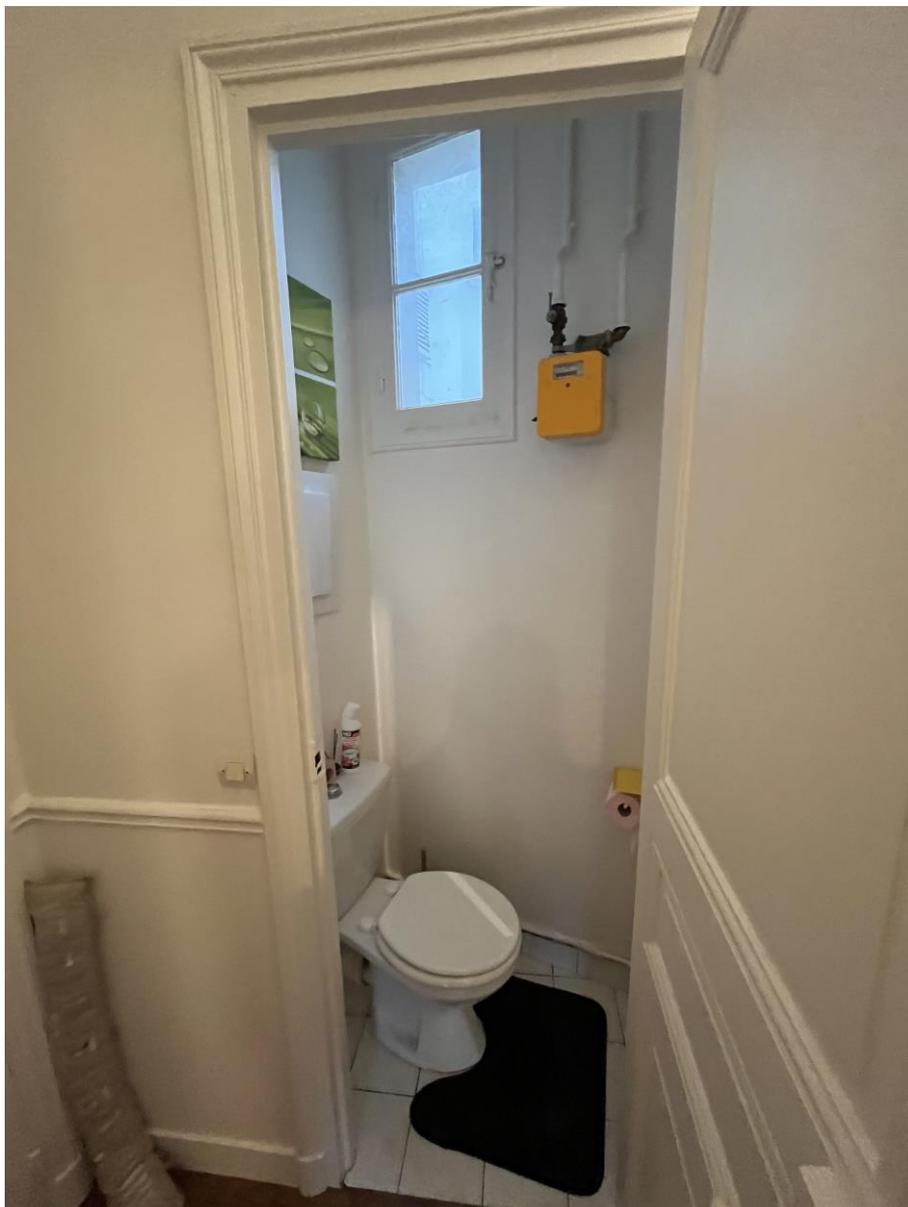
### **Dans la circulation à gauche, les WC séparés :**

On y accède par une porte ancienne à panneau en bois équipée d'un jeu de poignées olive en porcelaine blanche. Le panneau de porte est revêtu de peintures d'aspect récent en très bon état.

Les sols et les plinthes carrelés sont en bon état de structure.

Les murs et le plafond sont revêtus de peintures de couleur claire en très bon état de propreté.

- En partie haute, une ventilation.
- Une fenêtre à châssis en bois et partie vitrée. Cette fenêtre est condamnée.
- Le compteur gaz.
- Un WC avec une lunette et un abattant, l'effet d'eau fonctionne correctement.

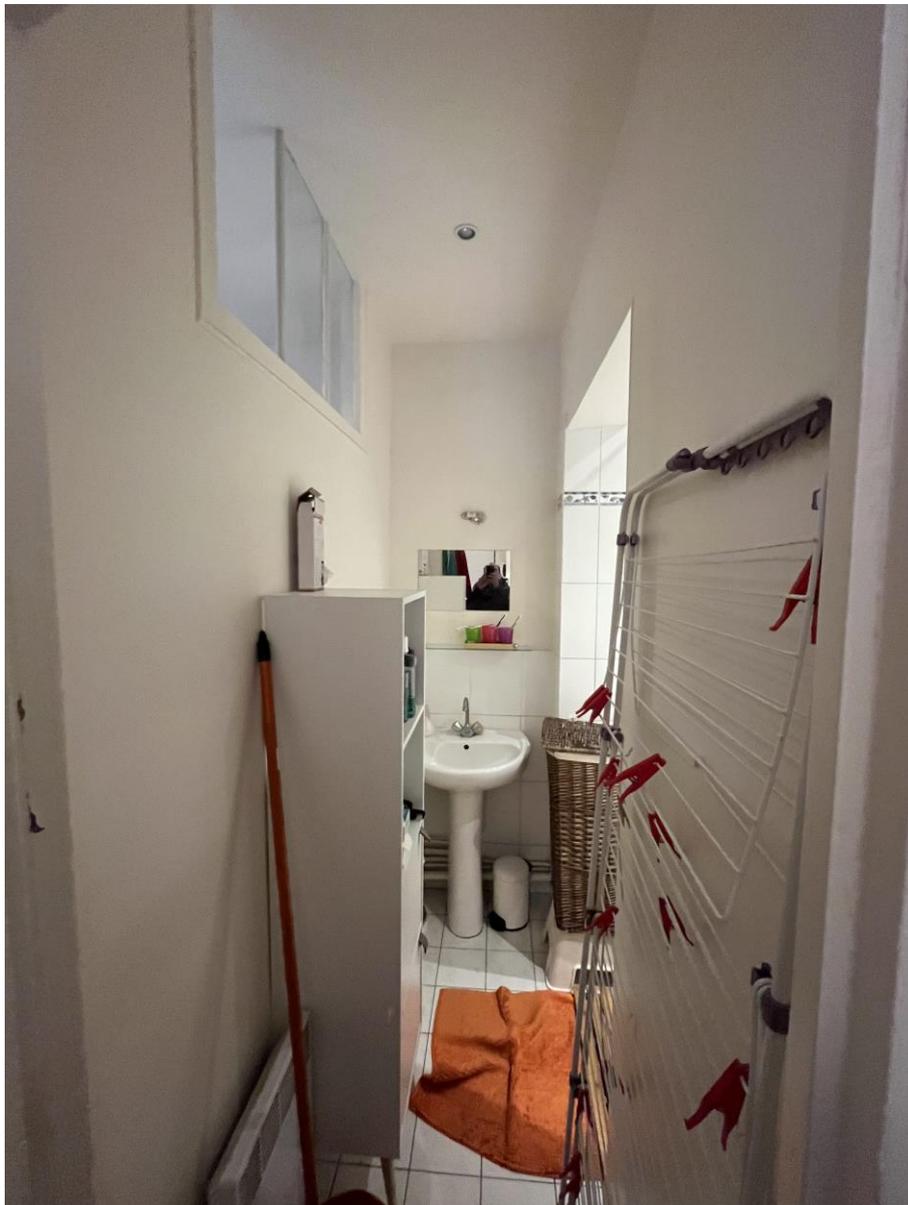
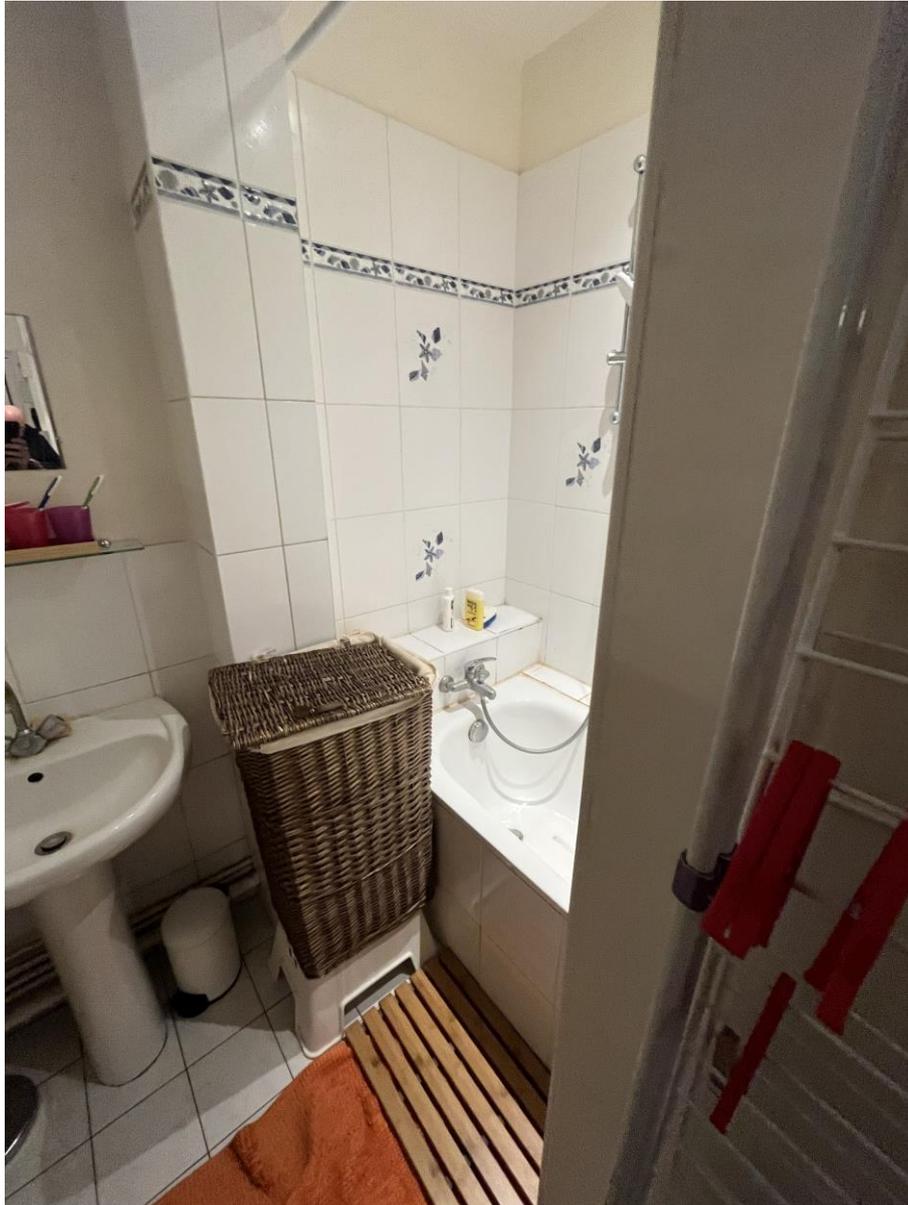
### **Salle de bains :**

On y accède par une porte à panneau en bois ancienne équipée d'un jeu de poignées olive en porcelaine blanche. Le panneau de porte est revêtu de peintures en bon état.

Les sols et les plinthes sont carrelés. Le carrelage impression marbrée est en bon état de structure.

Les murs et le plafond sont revêtus de peintures d'aspect récent en très bon état. Une imposte vitrée est visible sur le mur mitoyen avec la cuisine.

- Un lavabo à colonne en bon état.
- Une baignoire avec un robinet mitigeur, flexible, douchette et porte douchette.
- Les murs au droit de cette baignoire sont carrelés.
- Un convecteur électrique permet de chauffer cette pièce.

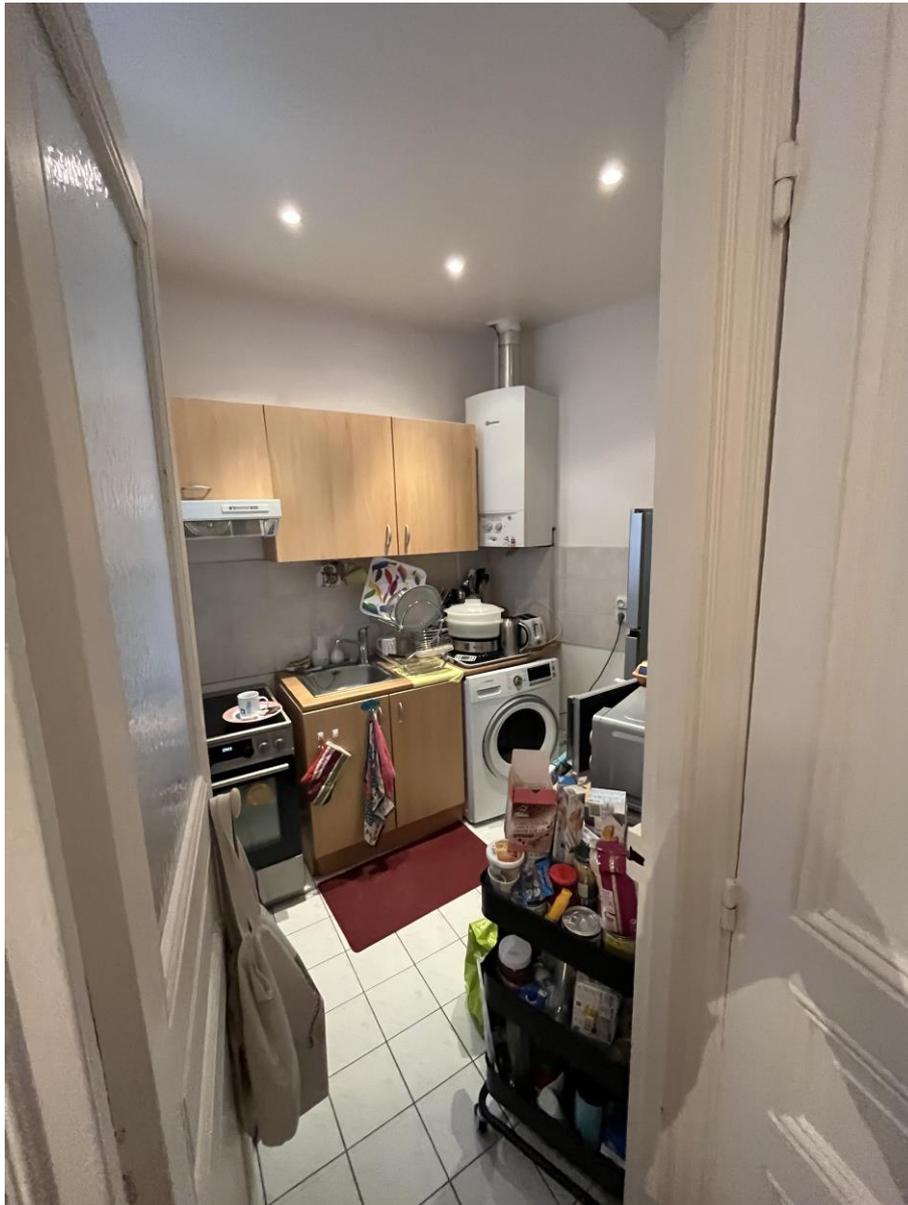
### **Cuisine :**

Cette porte est équipée d'un jeu de poignées olive en porcelaine blanche.

Les sols et les plinthes sont carrelés. Le carrelage de facture moderne impression marbrée est en bon état de structure.

Les murs et le plafond sont revêtus de peintures de couleur claire en très bon état général.

- Je note l'existence d'une cuisine équipée de meubles bas et d'une ligne de placards posés au-dessus de la crédence.
- Une chaudière.
- Une fenêtre à double battant avec châssis en bois et simple vitrage. Sur le battant droit, un système permettant l'aération de cette pièce est présent.
- Les prises électriques et les interrupteurs sont visuellement en bon état.
- Un radiateur en tôle permet de chauffer cette pièce.

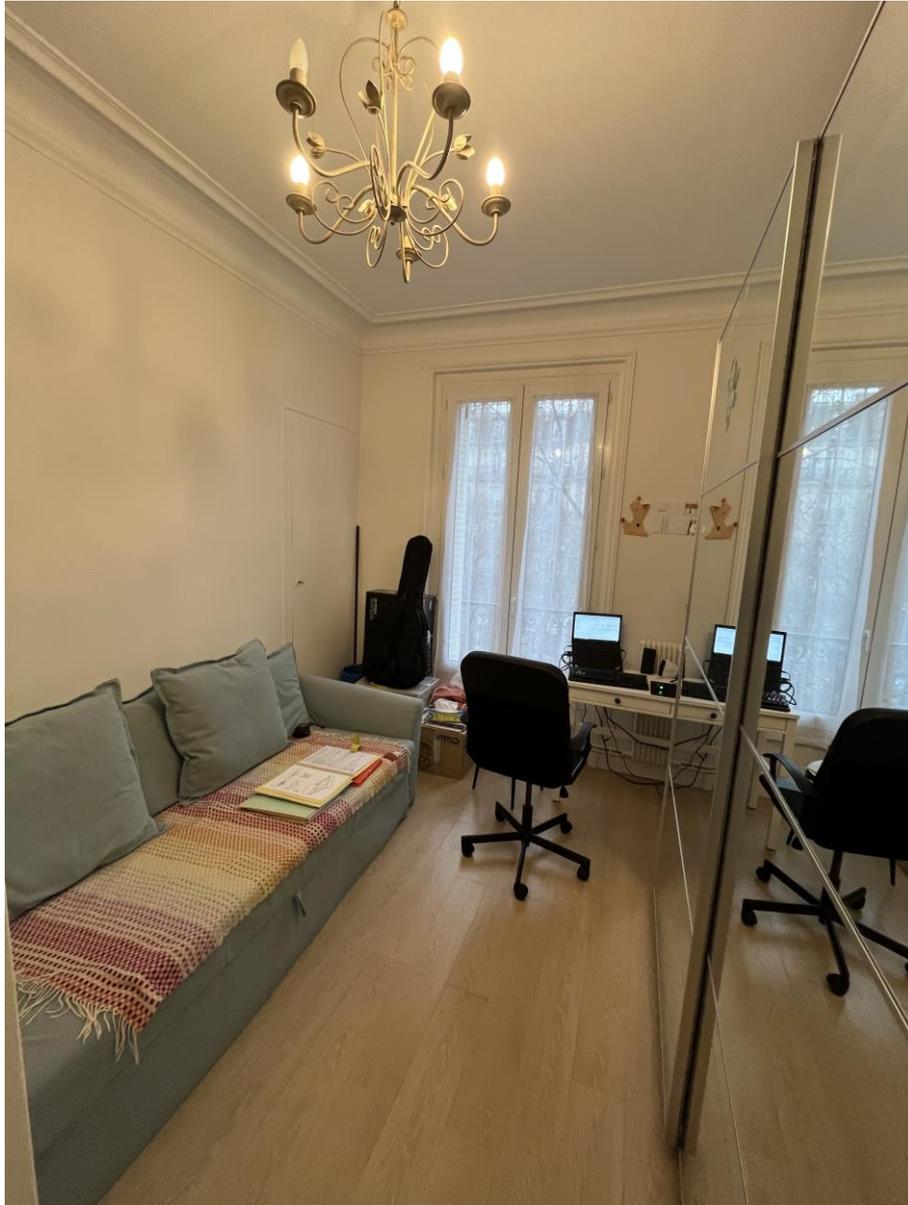
### **Deuxième chambre :**

On y accède par une porte à panneau en bois équipée d'un jeu de poignées olive en porcelaine blanche. Le panneau de porte est revêtu de peintures d'aspect récent.

Les sols sont revêtus d'un parquet flottant de facture moderne et de belle facture.

Les plinthes, les murs, les corniches et le plafond sont revêtus de peintures de couleur claire d'aspect récent en très bon état.

- Une fenêtre à double battant avec châssis en PVC et double vitrage.
- A l'extérieur, des volets métalliques à lamelles en bon état.
- Un radiateur en tôle permet de chauffer cette pièce.
- Les prises électriques et les interrupteurs sont en bon état.
