Certificat de superficie de la partie privative

Numéro de dossier : 24/IMO/*****
Date du repérage : 06/02/2024
Heure d'arrivée : 09 h 00
Durée du repérage : 01 h 18

Localisation du ou des bâtiments :
Département : **Paris**
Adresse : **160 rue de Bagnolet**
Commune : **75020 PARIS - 20EME**
Désignation et situation du ou des lots de copropriété :
Bât. I 6 ème Droite Gauche, Lot N°140, cave 18

DPE Diagnostic de performance énergétique (logement)

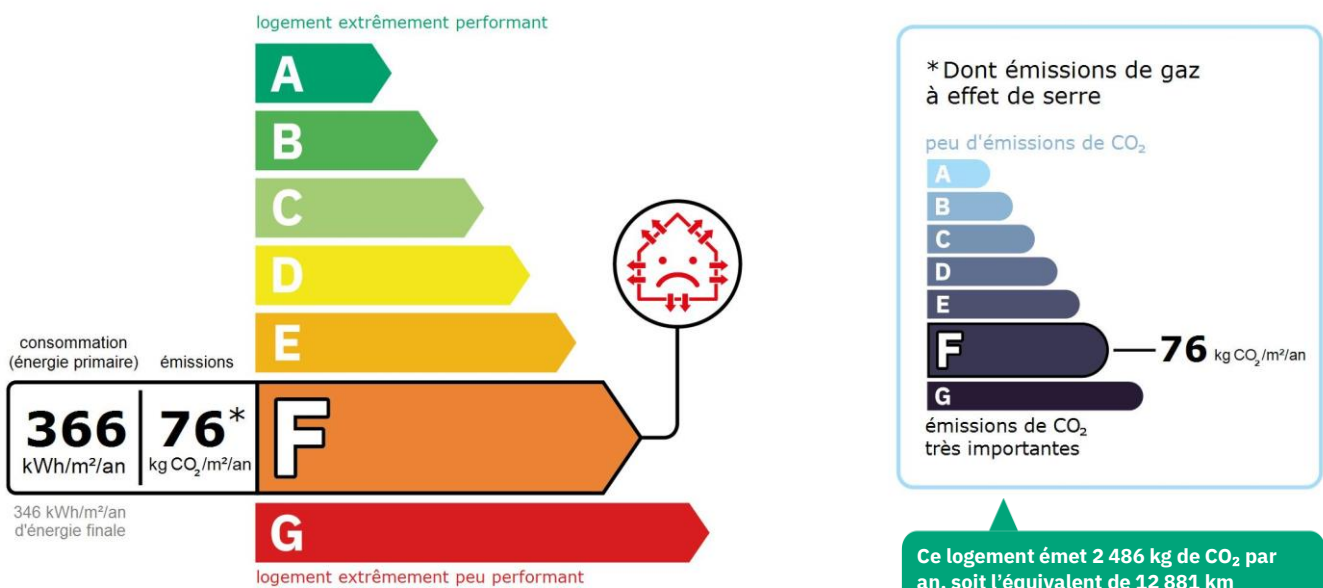
Performance énergétique et climatique

Le niveau de consommation énergétique dépend de l'isolation du logement et de la performance des équipements.
Pour l'améliorer, voir pages 4 à 6

Ce logement émet 2 486 kg de CO₂ par an, soit l'équivalent de 12 881 km parcourus en voiture.
Le niveau d'émissions dépend principalement des types d'énergies utilisées (bois, électricité, gaz, fioul, etc.)

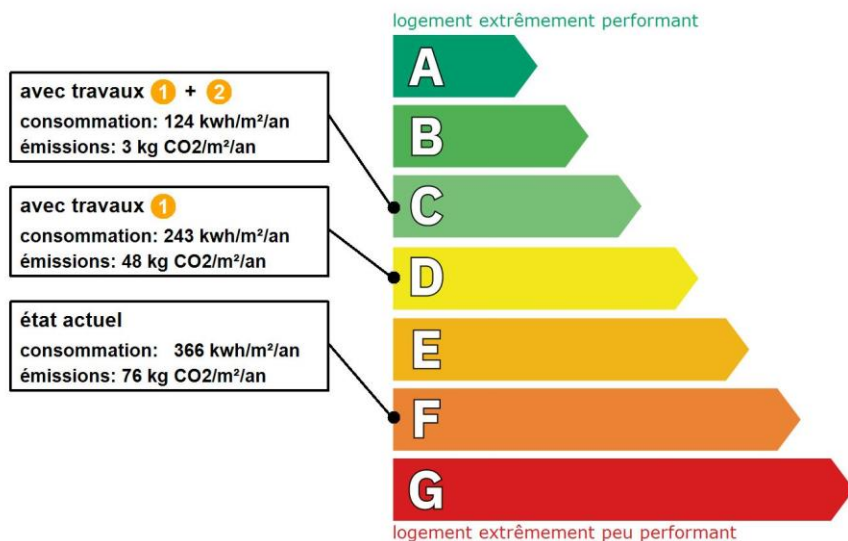
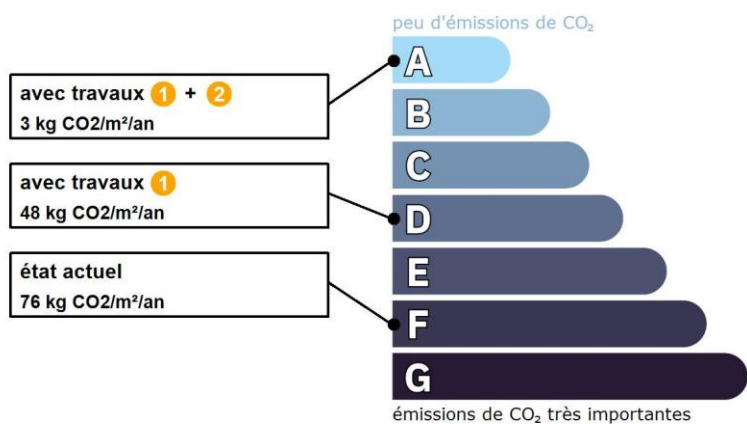
Évolution de la performance après travaux

Dont émissions de gaz à effet de serre
