# Résumé de l'expertise n° 23/IMO/\*\*\*\*\*

Adresse : ..... **1 Ter rue Norvins**

Commune : ..... **75018 PARIS - 18EME**

**Rapport de mission de repérage des matériaux et produits contenant de l'amiante pour l'établissement du constat établi à l'occasion de la vente d'un immeuble bâti (Listes A et B de l'annexe 13-9 du Code de la Santé publique)**

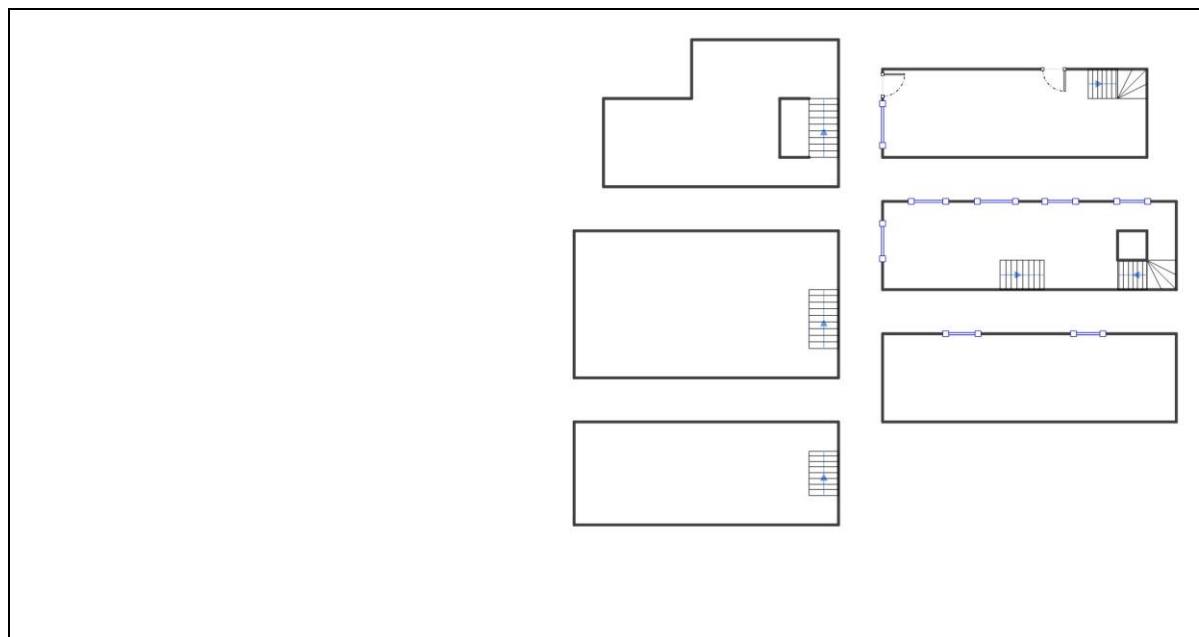
Localisation des mesures sur croquis de repérage

**Du fait de la présence de revêtements contenant du plomb au-delà des seuils en vigueur et de la nature des dégradations constatées (non dégradé, non visible, état d'usage) sur certaines unités de diagnostic, le propriétaire doit veiller à l'entretien des revêtements recouvrant les unités de diagnostic de classe 1 et 2, afin d'éviter leur dégradation future.**
