Certificat de superficie de la partie privative

Numéro de dossier : 23/IMO/*****
Date du repérage : 05/12/2023
Heure d'arrivée : 10 h 00
Durée du repérage : 02 h 04

Localisation du ou des bâtiments :
Département : **Paris**
Adresse : **68 rue du Chemin vert**
Commune : **75011 PARIS - 11EME**
Section cadastrale BL, Parcelle(s)
n° 2
Désignation et situation du ou des lots de copropriété :
Esc. A 1er Face, Lot numéro 18

DPE Diagnostic de performance énergétique (logement)

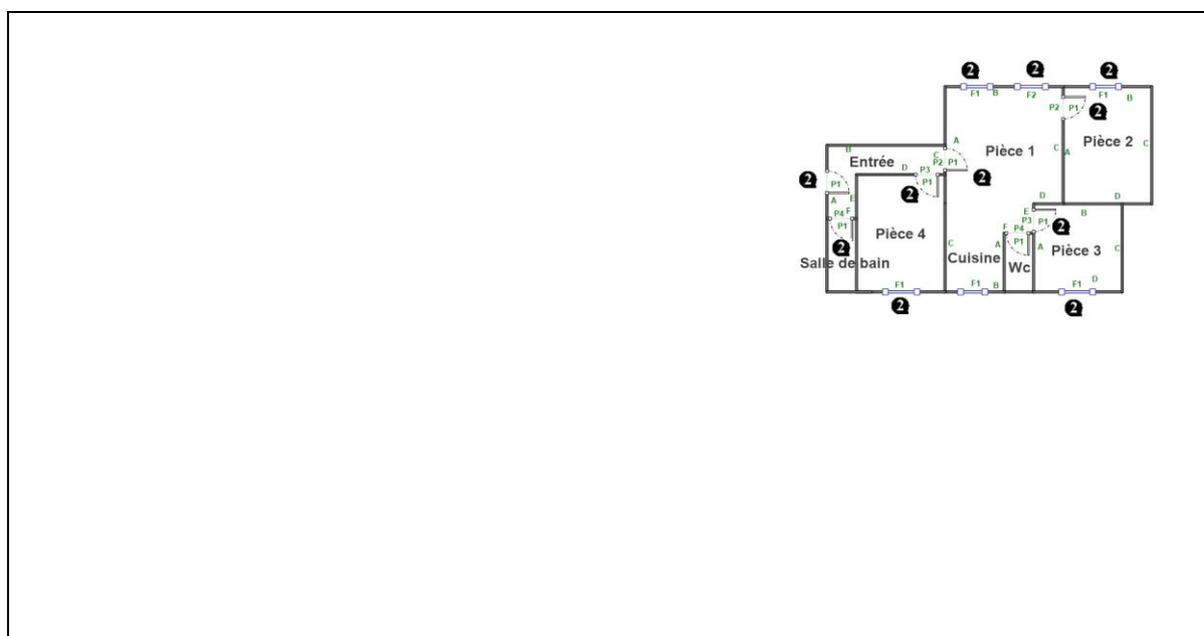
Localisation des mesures sur croquis de repérage

Du fait de la présence de revêtements contenant du plomb au-delà des seuils en vigueur et de la nature des dégradations constatées (non dégradé, non visible, état d'usage) sur certaines unités de diagnostic, le propriétaire doit veiller à l'entretien des revêtements recouvrant les unités de diagnostic de classe 1 et 2, afin d'éviter leur dégradation future.
