CABINET PAILLARD
HPUC

Certificat de superficie de la partie privative

Numéro de dossier :	23/IMO/**********
Date du repérage :	19/12/2023
Heure d'arrivée :	10 h 30
Durée du repérage :	01 h 56

Désignation et situation du ou des lots de copropriété :
Bât. B 6 ème, Lot numéro 20
Chambre de Service N°5

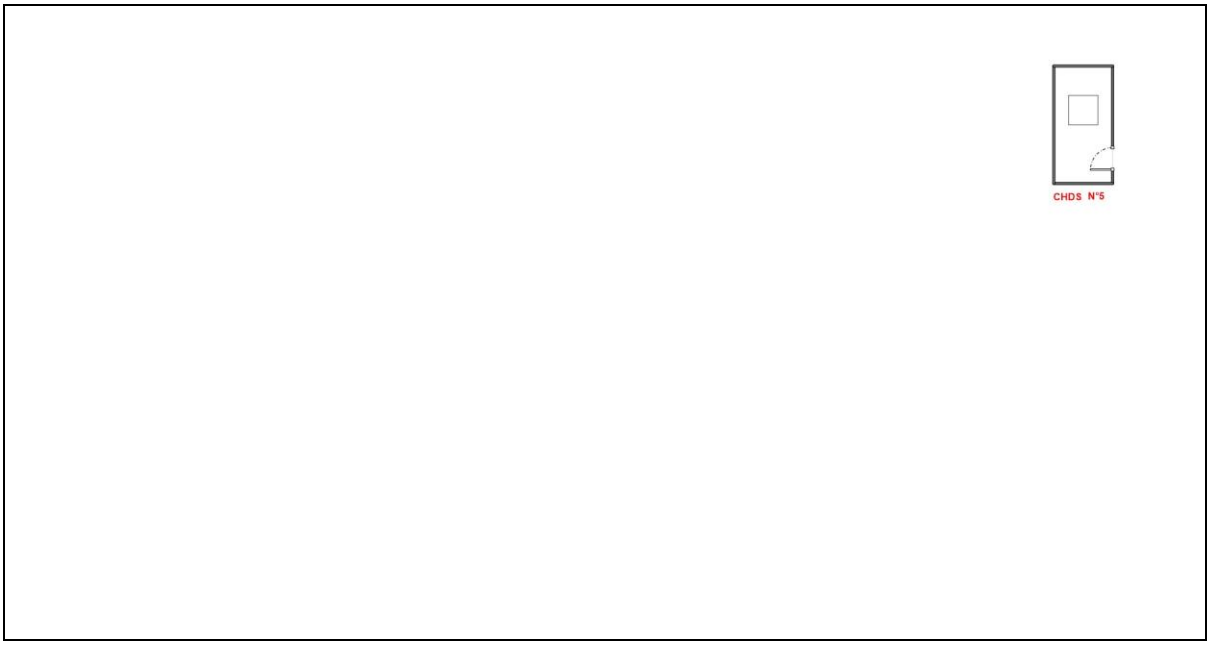
Localisation des mesures sur croquis de repérage

N°	Zone	Unité de diagnostic	Substrat	Revêtement apparent	Localisation mesure	Mesure (mg/cm²)	Type de dégradation	Classement UD	Observation
2		Mur	Plâtre	Peinture	partie basse (< 1m)	0		0	
3					partie haute (> 1m)	0			
4		Plafond	Plâtre	Peinture	mesure 1	0		0	
5					mesure 2	0			
-		Plinthes	Carrelage		Non mesurée	-		NM	Absence de revêtement
-		Fenêtre intérieure	Bois >1949	Vernis	Non mesurée	-		NM	Elément récent
-		Fenêtre extérieure	Bois >1949	Vernis	Non mesurée	-		NM	Elément récent
6		Porte	Bois	Peinture	partie mobile	3,37	Etat d'usage (Usure par friction)	2

Du fait de la présence de revêtements contenant du plomb au-delà des seuils en vigueur et de la nature des dégradations constatées (non dégradé, non visible, état d'usage) sur certaines unités de diagnostic, le propriétaire doit veiller à l'entretien des revêtements recouvrant les unités de diagnostic de classe 1 et 2, afin d'éviter leur dégradation future.
