## PROCES VERBAL DE DESCRIPTION

DOSSIER n° 12314688

L'AN DEUX MILLE VINGT TROIS et LE VINGT SEPTEMBRE de 14h à 15h45

Ce jour vingt septembre 2023, je suis transporté au 1 ter rue Norvins 75018 PARIS, où étant, à 14 heures 00, j'ai constaté ce qui suit :

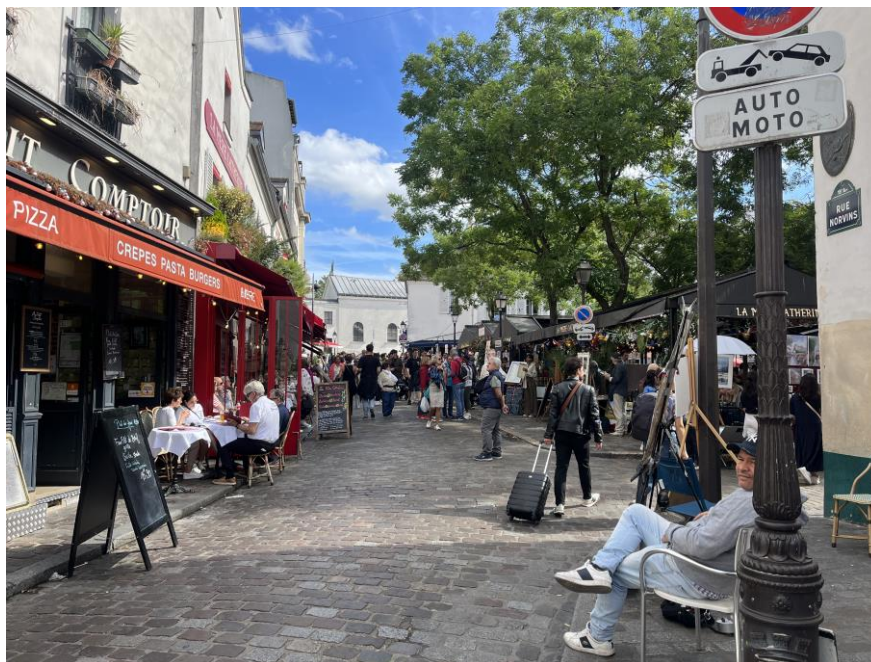
La rue Norvins est une artère pavée du cœur historique de Montmartre, au sein du 18<sup>ème</sup> arrondissement, finissant à la fin de l'avenue Junot et débutant place du Tertre, quartier historique et touristique de Paris, à quelques mètres du Sacré-Cœur.

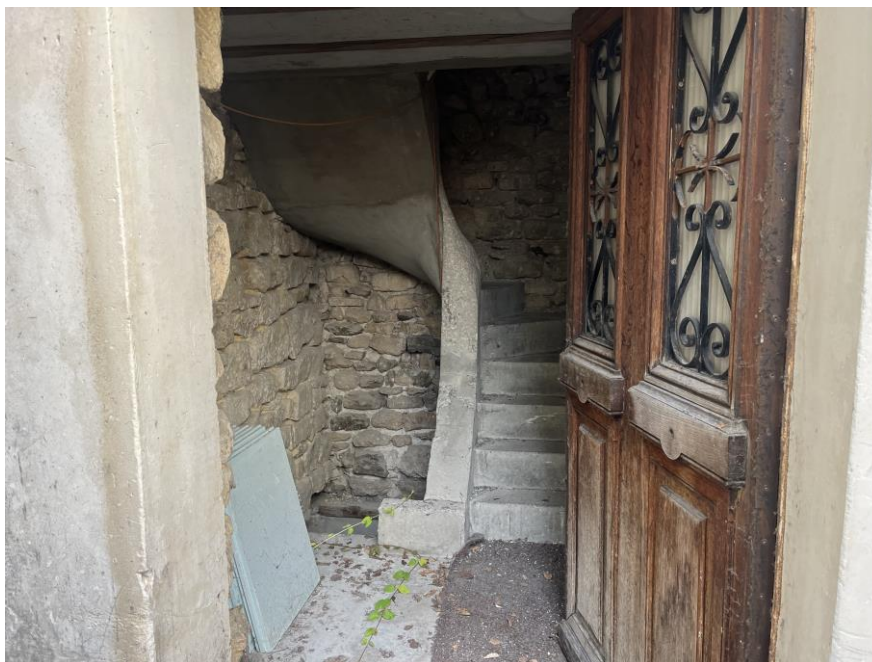
Ressortant par la terrasse orientée sur la place du Tertre, une porte en bois, ancienne, avec barreaudage donne accès à un escalier tout à la fois descendant et montant.

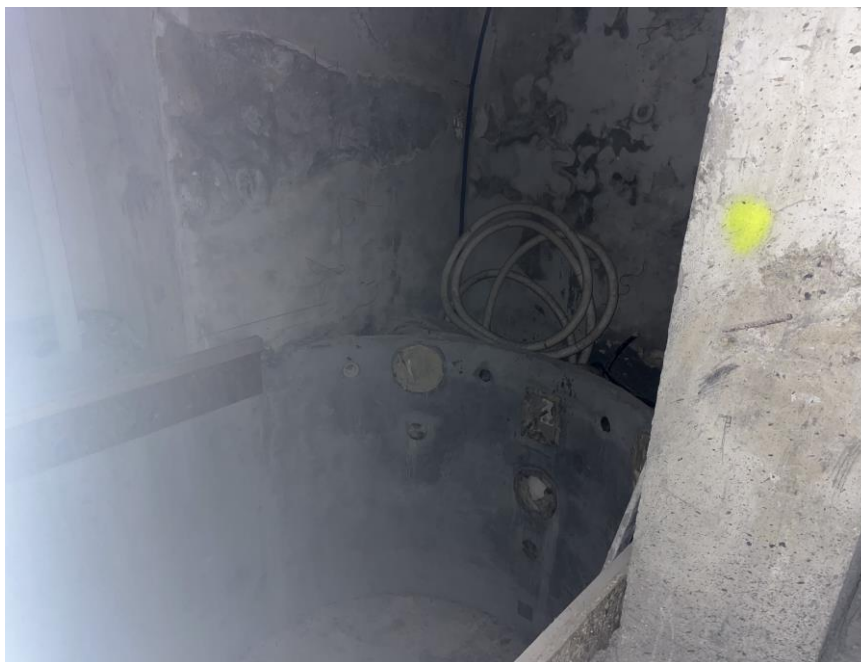
Les espaces sont à l'état de chantier avec notamment une bétonneuse, un établi et je relève la présence d'un bassin brut de béton.

Monsieur \*\*\*\*\* me déclare que : « *Il s'agit d'un futur bassin de nage à contre-courant* ».

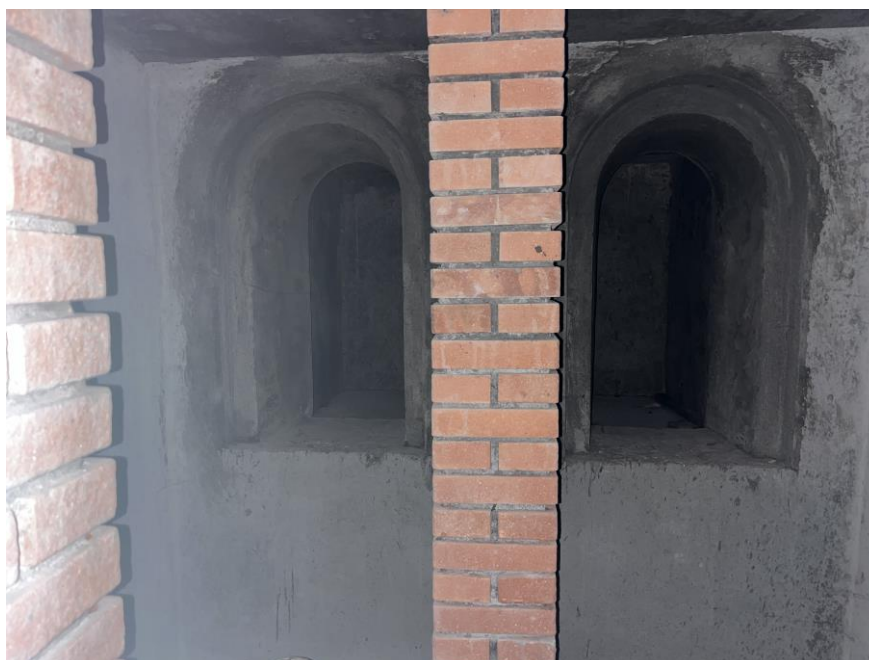
Il comprend divers circulations, espaces cloisonnés, notamment deux vestiaires sur la gauche, un espace déclaré par Monsieur \*\*\*\*\* comme étant une « future salle de repos ».

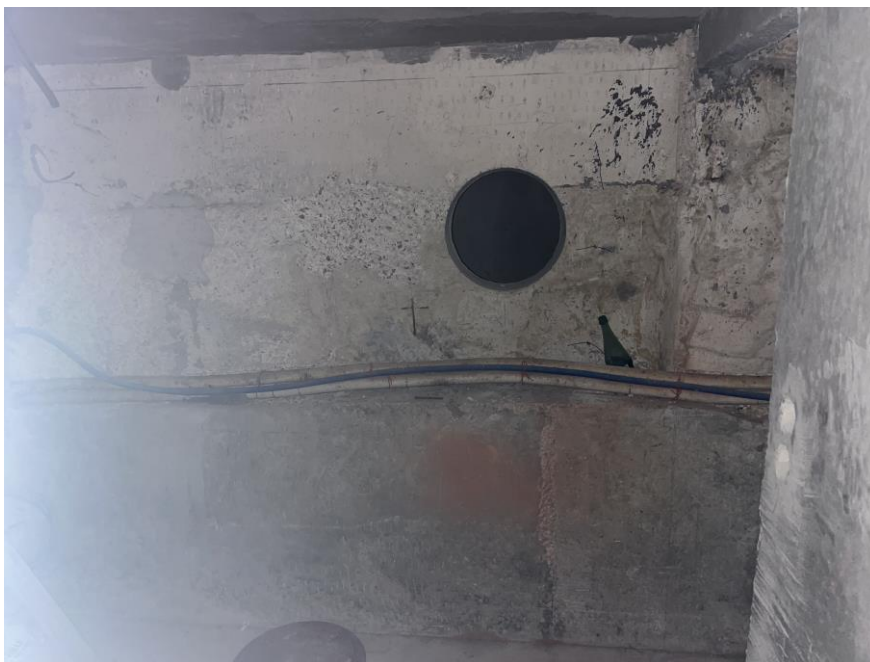
Puis sur la droite se trouve un espace futur « espace douche sensoriel ».
